# Service & Ersatzteile für Strahlanlagen

Datum: 12&13.02.2014

Bericht:

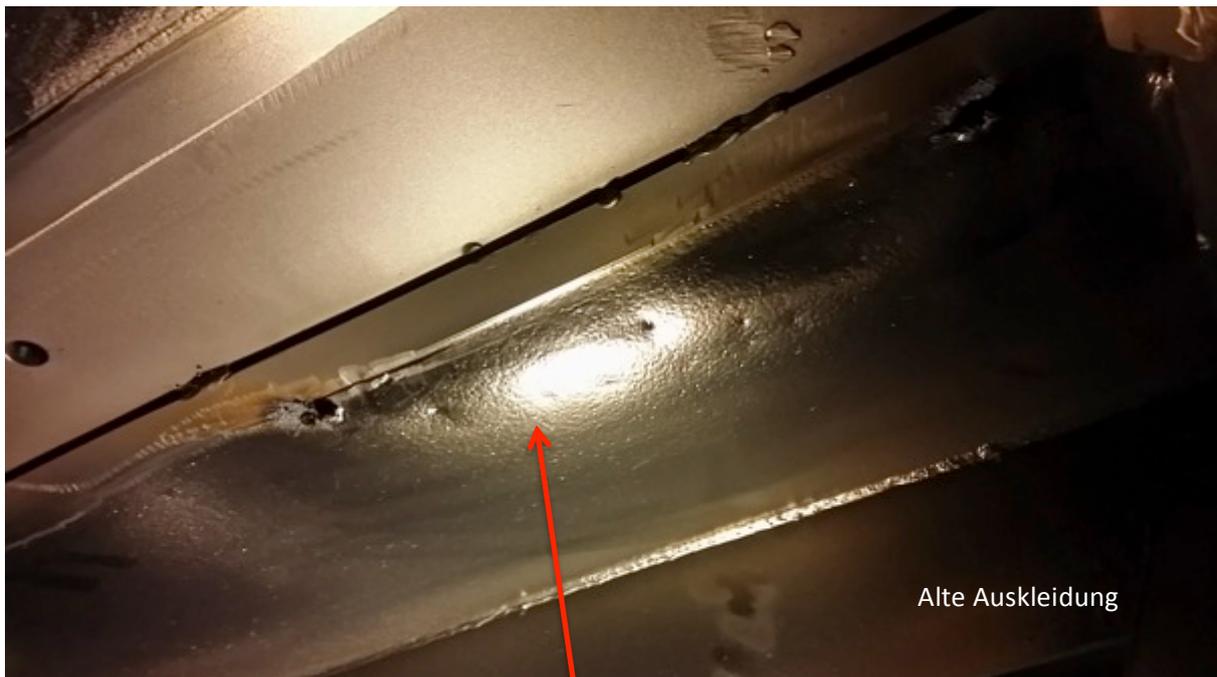
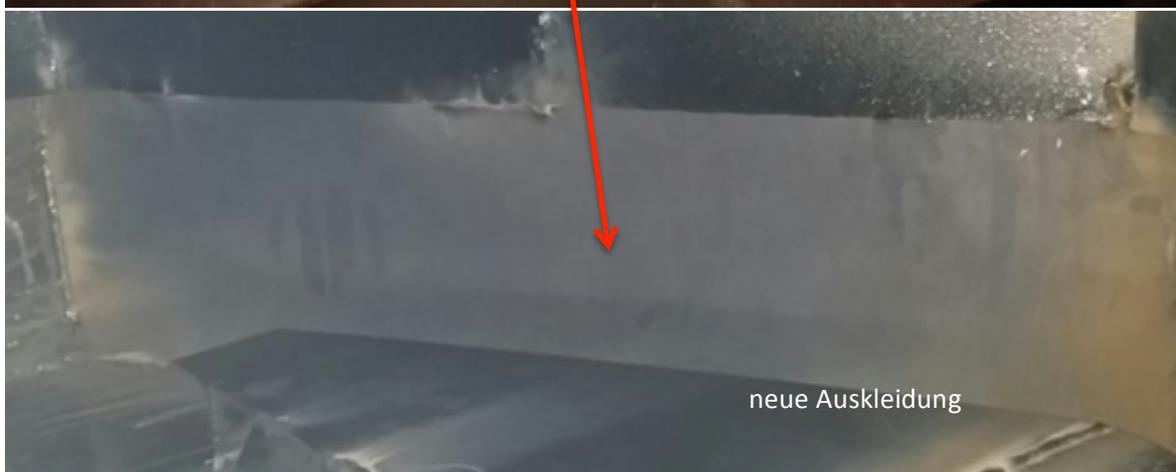
1. Es wurde ein weiterer Teil der Verschleißauskleidung repariert.

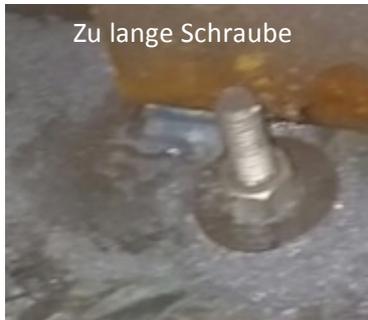
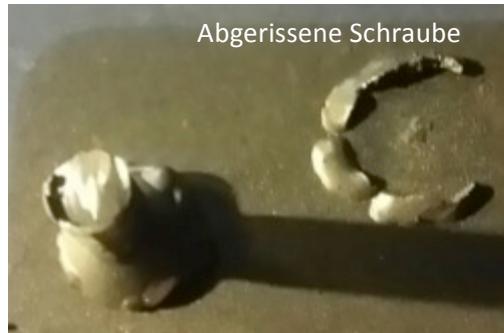
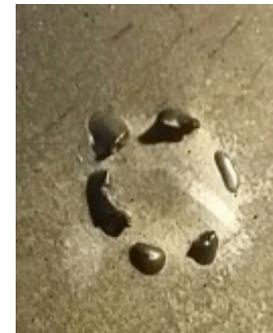
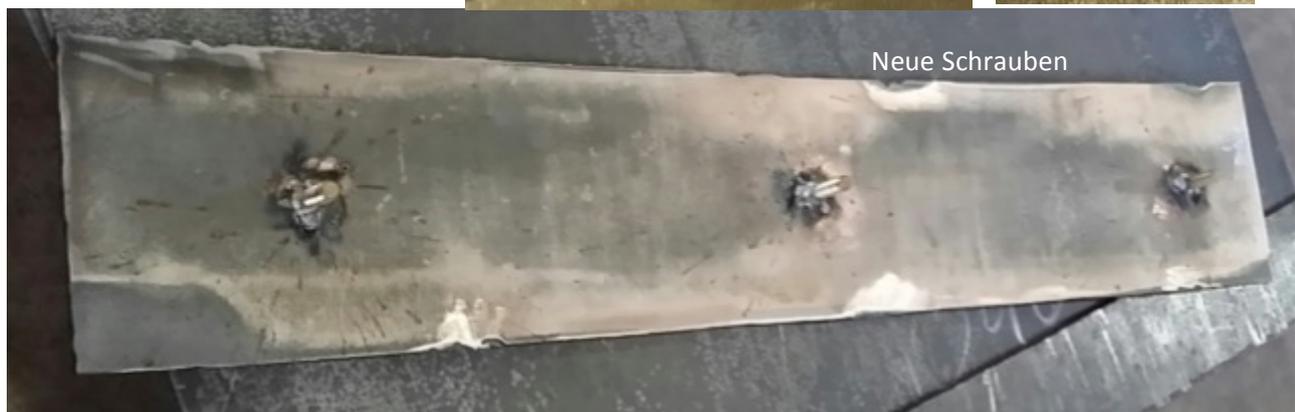
- Die Schrauben vom Verschleißstreifen waren nicht richtig verschweißt und mussten durch neue Schrauben ersetzt werden. Teilweise waren die Schrauben auch zu lang.

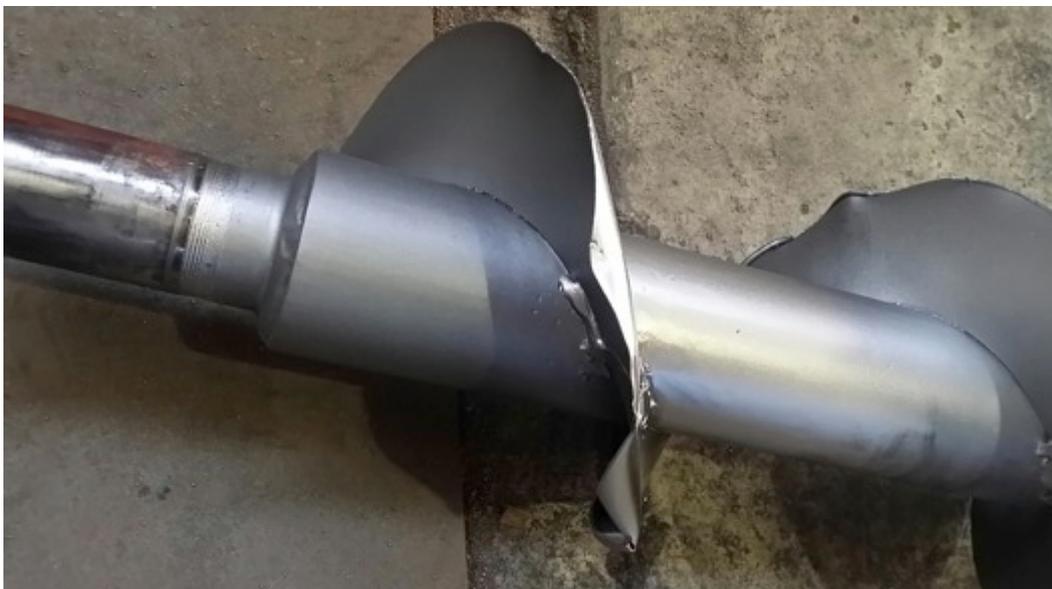
- Die Schneckenflügel der Querschnecke wurden erneuert, dabei musste die Querschnecke komplett ausgebaut werden. Da der Elevator die Querschnecke antreibt, musste der Elevatorgurt entspannt werden.

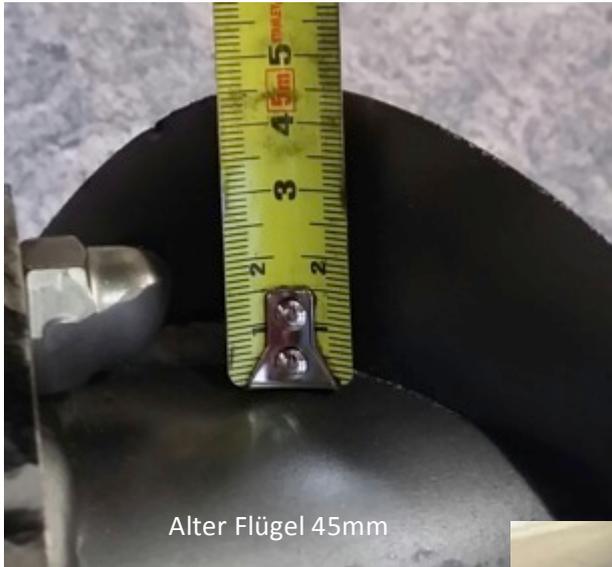
Alter Flügel 45mm

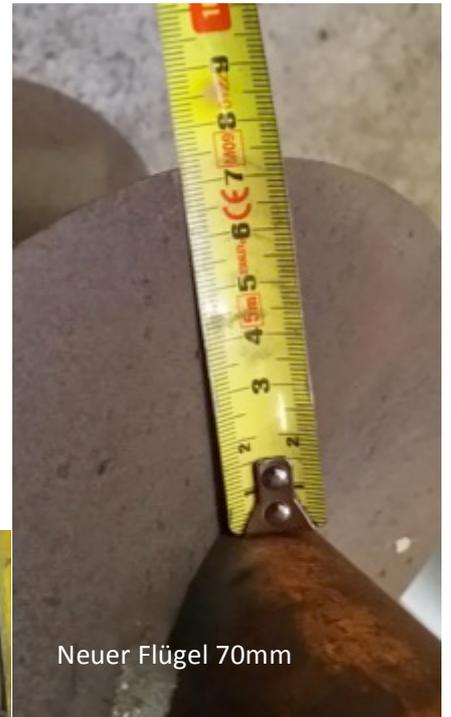
Neuer Flügel 70mm

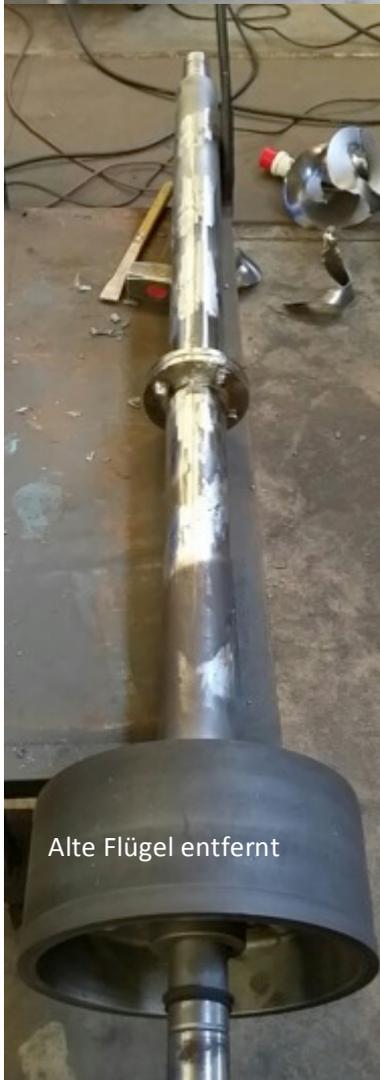
Alte Flügel entfernt

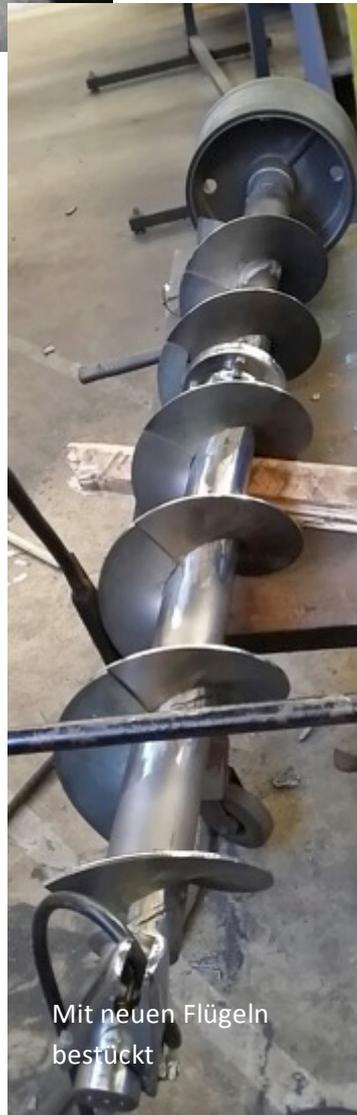
Mit neuen Flügeln  
bestückt

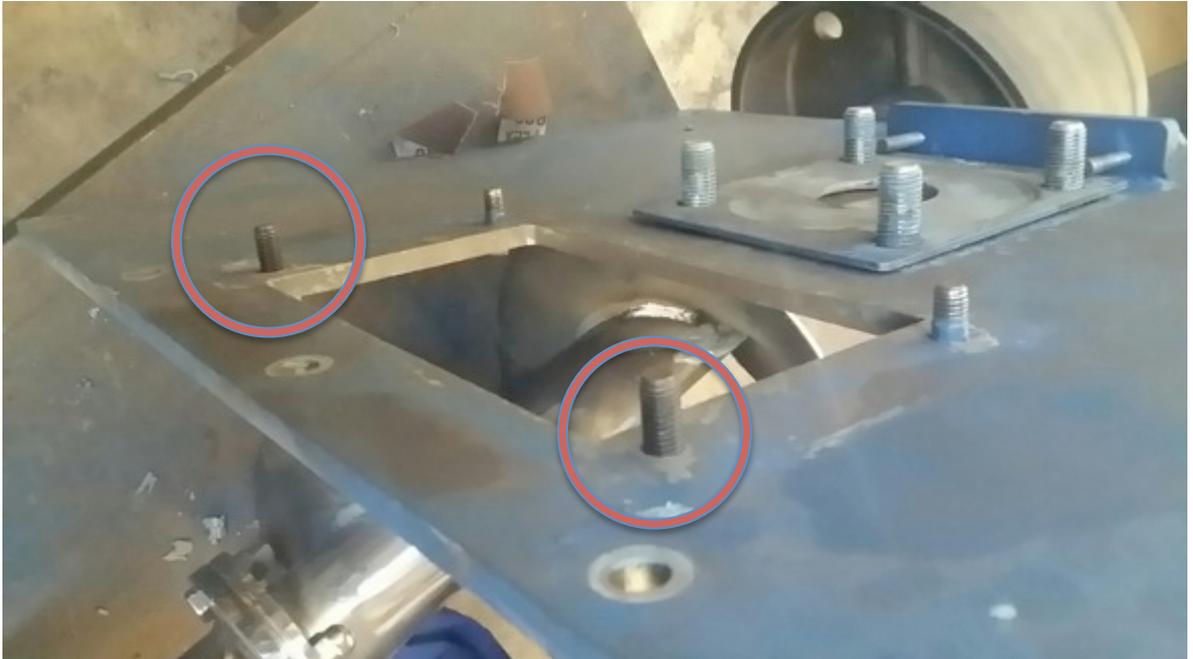
4. Verschraubung vom Wartungsdeckel unten am Elevator wurde erneuert.

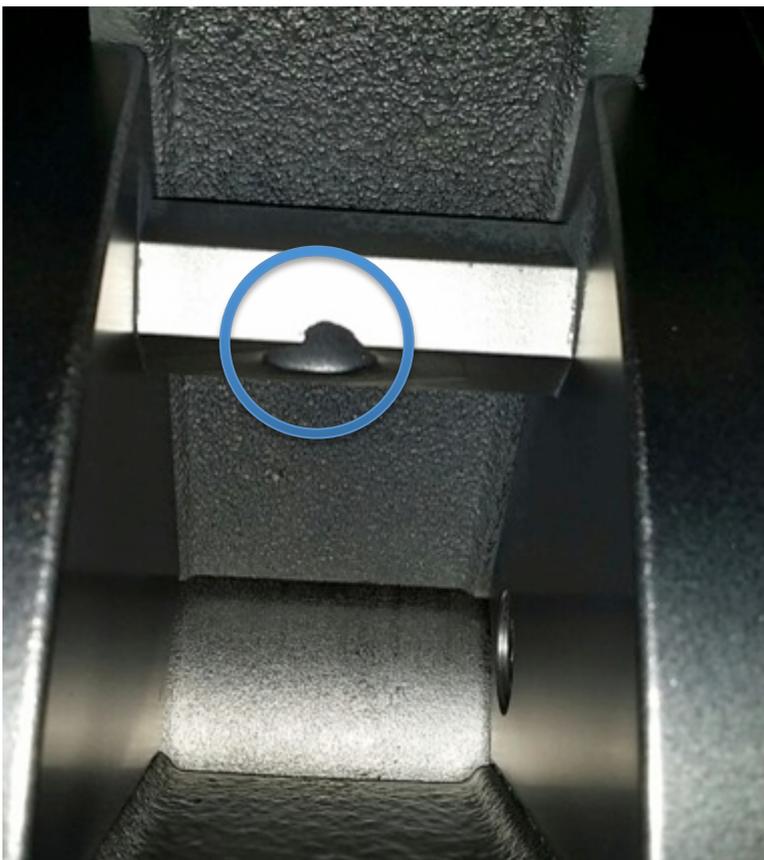
5. Einer der Bolzen der Turbine 3 ist verschlissen und sollte erneuert werden. (Reparatur sollte von eigenem Personal durchgeführt werden, sonst wäre dies auch direkt erledigt worden)

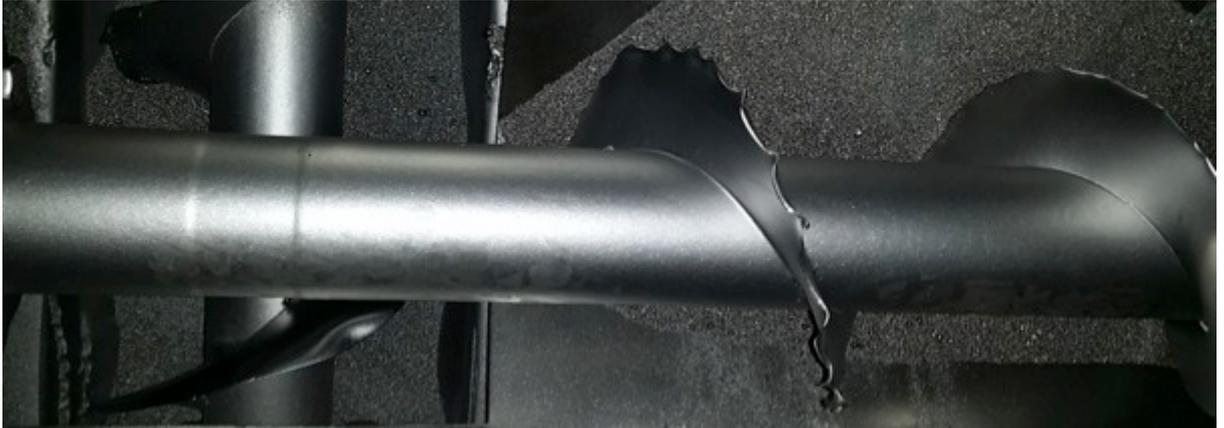
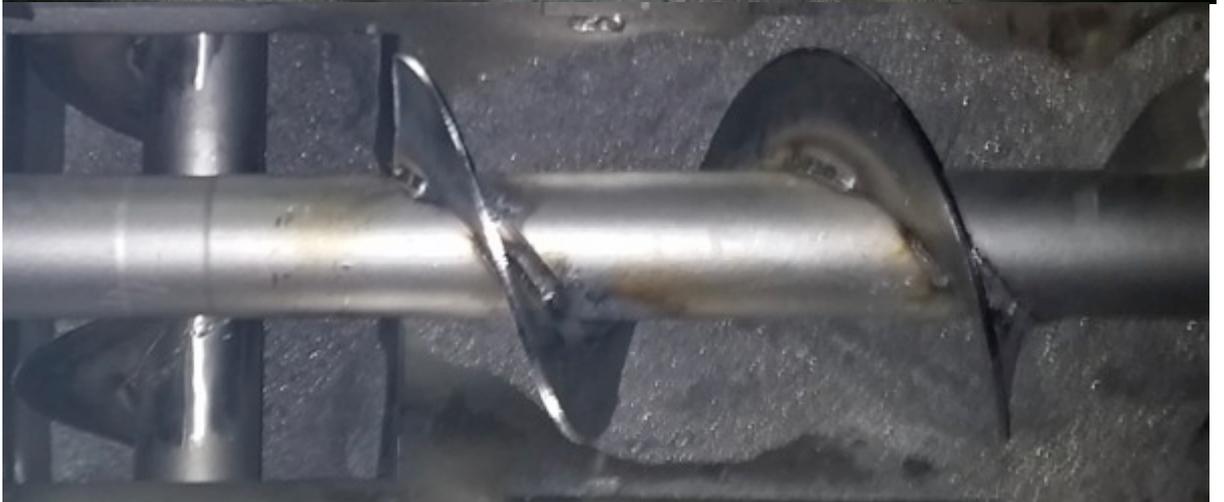
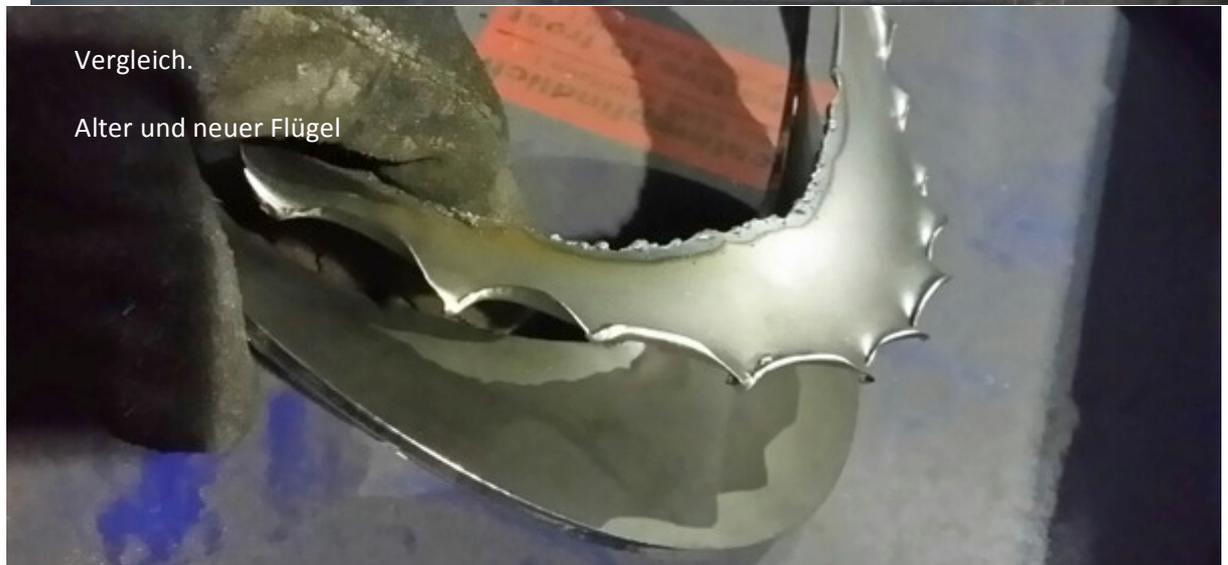
## 6. Teile der Längsschnecke wurden erneuert
